Haus: Mittelalter – Wohnkomfort: 21. Jahrhundert

Das wahrscheinlich älteste noch erhaltene Fachwerkhaus im Rheinisch-Bergischen Kreis wurde in die Jetzt-Zeit gerettet.

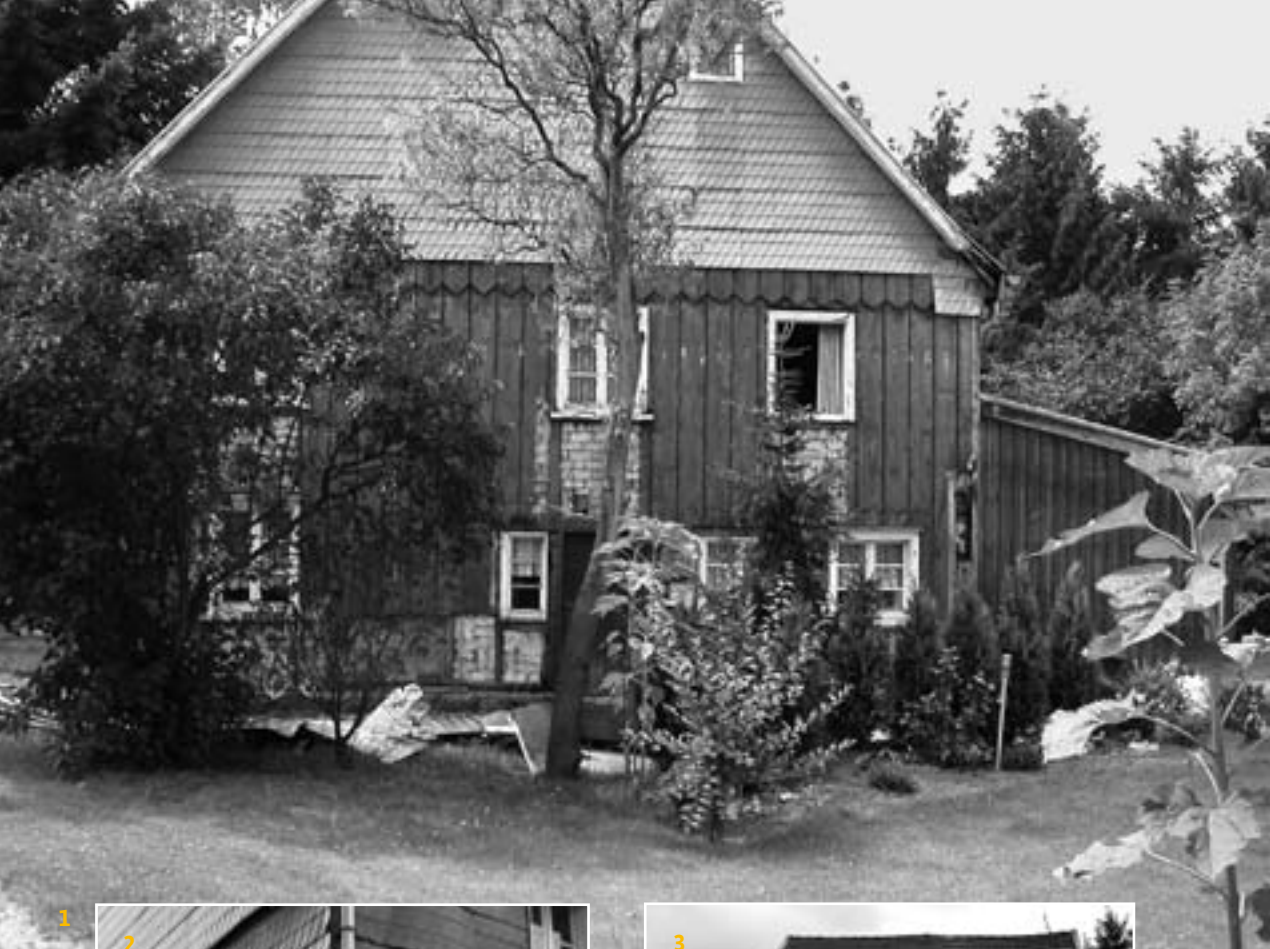
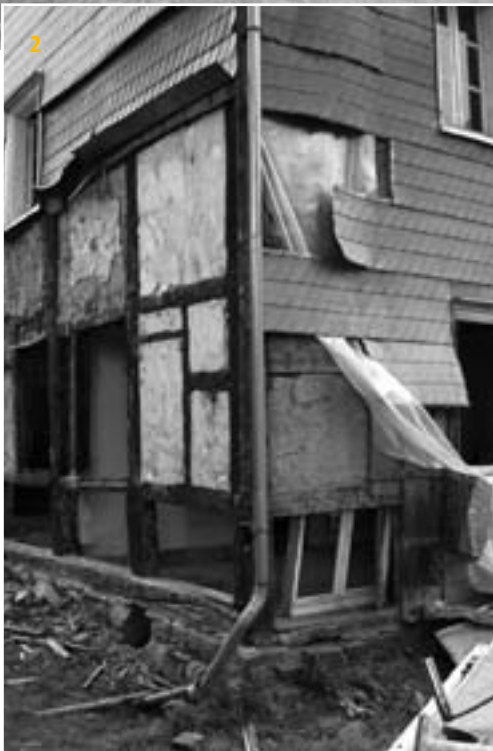
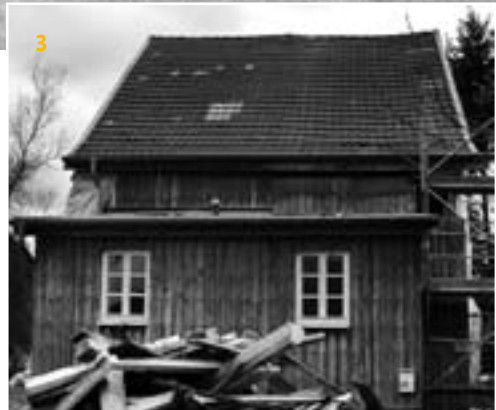
- 1 Die Ostseite des Gebäudes: Auf die Holzverkleidung war im Giebelndreieck noch zusätzlich eine Metallverkleidung angebracht. Für eine Bestandsaufnahme musste die Verkleidung entfernt werden. (Foto: Tschentscher)
- 2 Auch auf der zum hinteren Garten gelegenen Südseite (rechts) und der Westseite (links) dominierte einst ein metallenes Grau-in-Grau. (Foto: Tschentscher)
- 3 Die Nordseite hatte wiederum ihren eigenen Stil. (Foto: Tschentscher)

Auch wenn mit der notwendigen Phantasie die grundsätzlichen Möglichkeiten des Bauwerks erkannt wurden, waren derartige Gespräche doch dringend notwendig, denn erst einmal war von dem für das zukünftige Domizil „gewünschten Fachwerk“ von außen kaum etwas zu sehen. Das Haus war mit Holz und Blech verschiedener Epochen und Stil-Richtungen verkleidet und entzog sich erst einmal den genau prüfenden Blicken.

2004 begann die Restaurierung: Grundlage für alle weiteren Arbeiten waren eine Bestandsaufnahme und ein Gutachten, die in enger Zusammenarbeit mit der Denkmalpflege erstellt wurden. Die Rekonstruktion sollte so nah wie möglich an das Original heran kommen. Dazu mussten auch Umbauten und Bausünden der Vorbesitzer wieder rückgängig gemacht werden, um ein relativ genaues Bild des ursprünglichen Aussehens des Gebäudes zu erhalten. Alle Details wurden dabei in Pläne eingezeichnet und berücksichtigt.

Bei der Bestandsaufnahme wurde klar, dass die historische Bausubstanz noch fast vollständig erhalten war – allerdings gab es auch einige Veränderungen. Die vorherigen Eigentümer hatten beispielsweise Originalbalken abgesägt, um Platz für größere Fenster zu schaffen und der Zugang zum Keller war zugemauert. Die Umbauten hatten auch statische Veränderungen am Fachwerk verursacht – deshalb sollte das ursprüngliche Fachwerkgefüge wieder hergestellt werden; u. a. wurden dadurch die Fenster wieder kleiner.

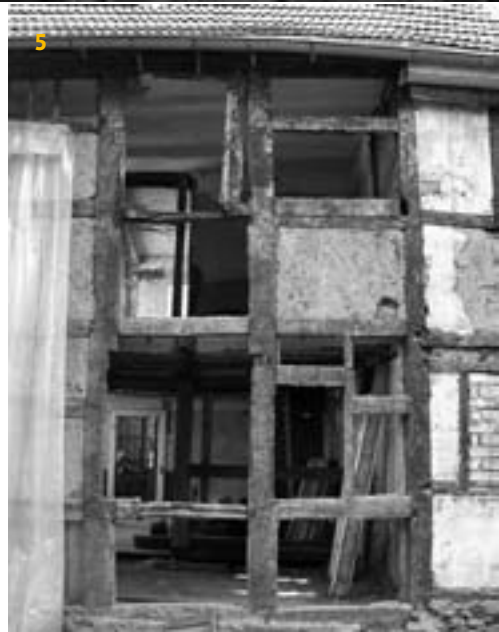
4 Die Seitenwände – hier die Westseite – wurden im 1. Stockwerk abgestützt und der Putz wurde für die Bestandsaufnahme herunter genommen. Die Ausfachungen offenbaren einen Material-Mix aus Staken mit Flechtwerk und Lehmbewurf und diversen Steinsorten. (Fotos: Tschentscher)

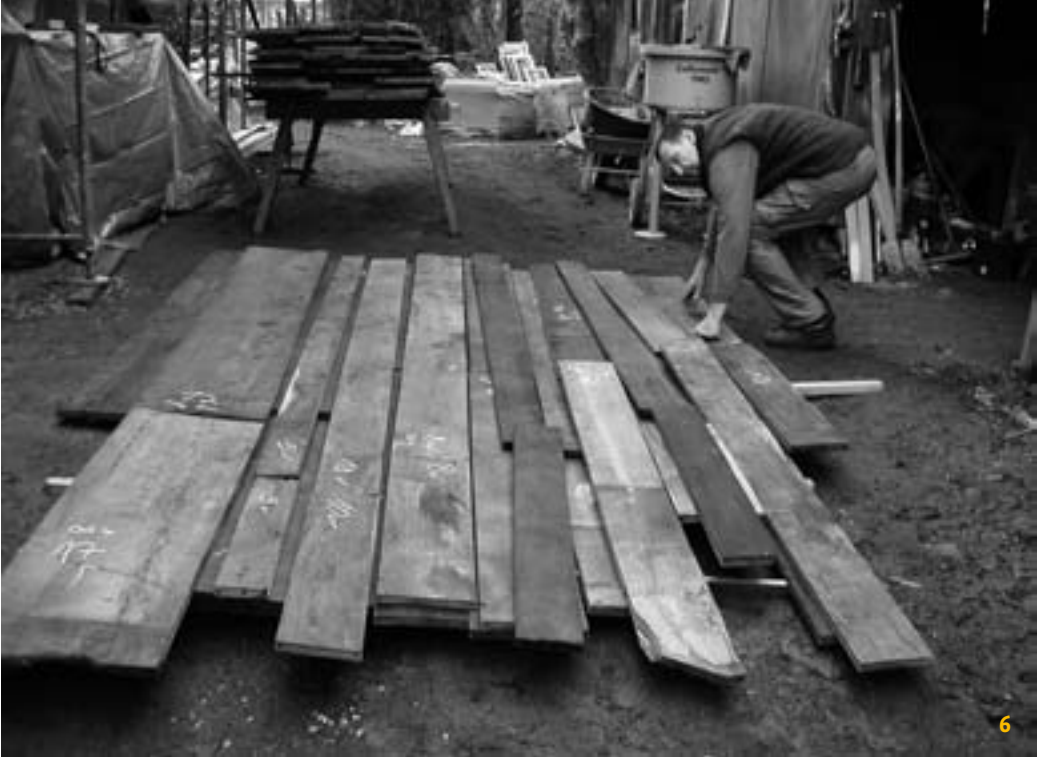
6 Die alten verwendbaren Dielen wurden aufgenommen und neu zusammen gestellt.

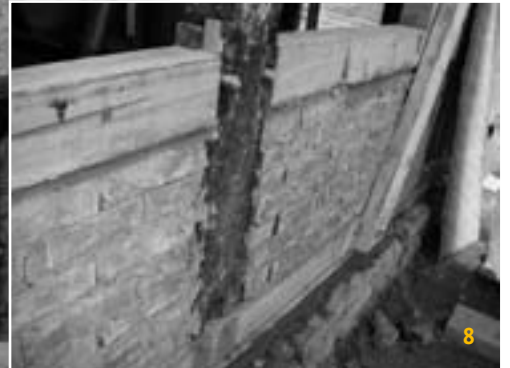
8 Die ersten Gefache sind wieder gefüllt.

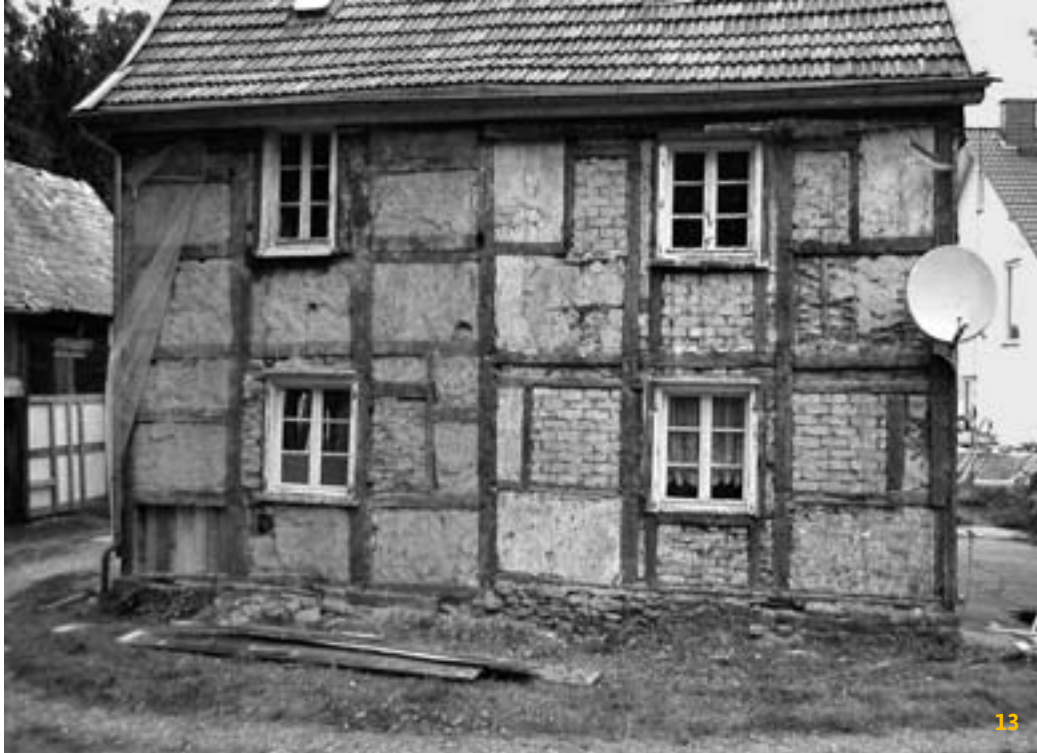
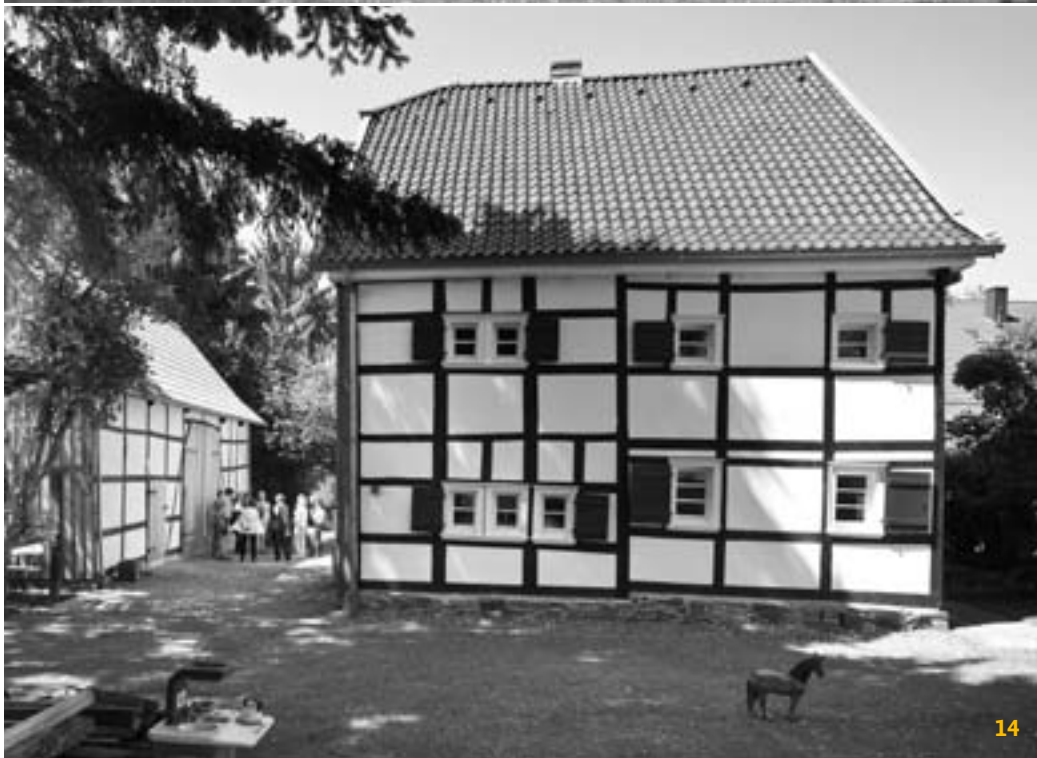
13

13, 14 Vorher und Nachher im Vergleich: Die Südseite zum hinteren Garten (Fotos: Tschentscher und Roland Rossner, Deutsche Stiftung Denkmalschutz)

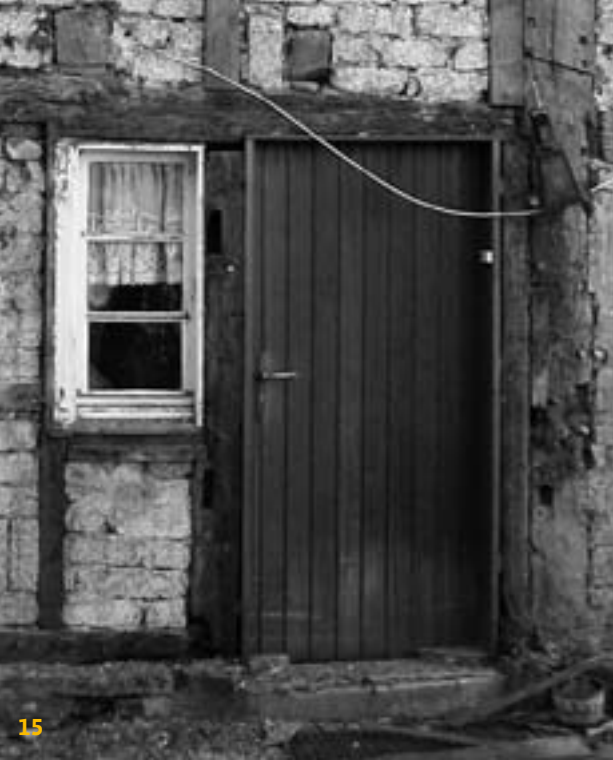
- 15 Die ursprüngliche Klöntür hatte der Mieter verbrannt und durch eine 08/15-Tür ersetzt. (Foto: Tschentscher)
 - 16 Jetzt ziert wieder eine historische Klöntür die Ostseite des Hauses. (Foto: Roland Rossner, Deutsche Stiftung Denkmalschutz)
 - 17 Nach der behutsamen Renovierung: Der Gewölbekeller unter dem Haus vermittelt noch heute einen Hauch des Mittelalters. (Foto: Roland Rossner, Deutsche Stiftung Denkmalschutz)
 - 18 Der Gewölbekeller vor Beginn der Sanierung (Foto: Tschentscher)
 - 19 Alte Beschläge an der Klöntür (Foto: Roland Rossner, Deutsche Stiftung Denkmalschutz)
 - 20 Aufgenommene Platten wurden zum Sortieren ausgelegt. (Foto: Tschentscher)
 - 21 Pflasterungen im Garten (Foto: Roland Rossner, Deutsche Stiftung Denkmalschutz)
 - 22 Die Fachwerkscheune zum Zeitpunkt des Kaufs ...
 - 23... und nach der Renovierung (Fotos: Tschentscher)
-

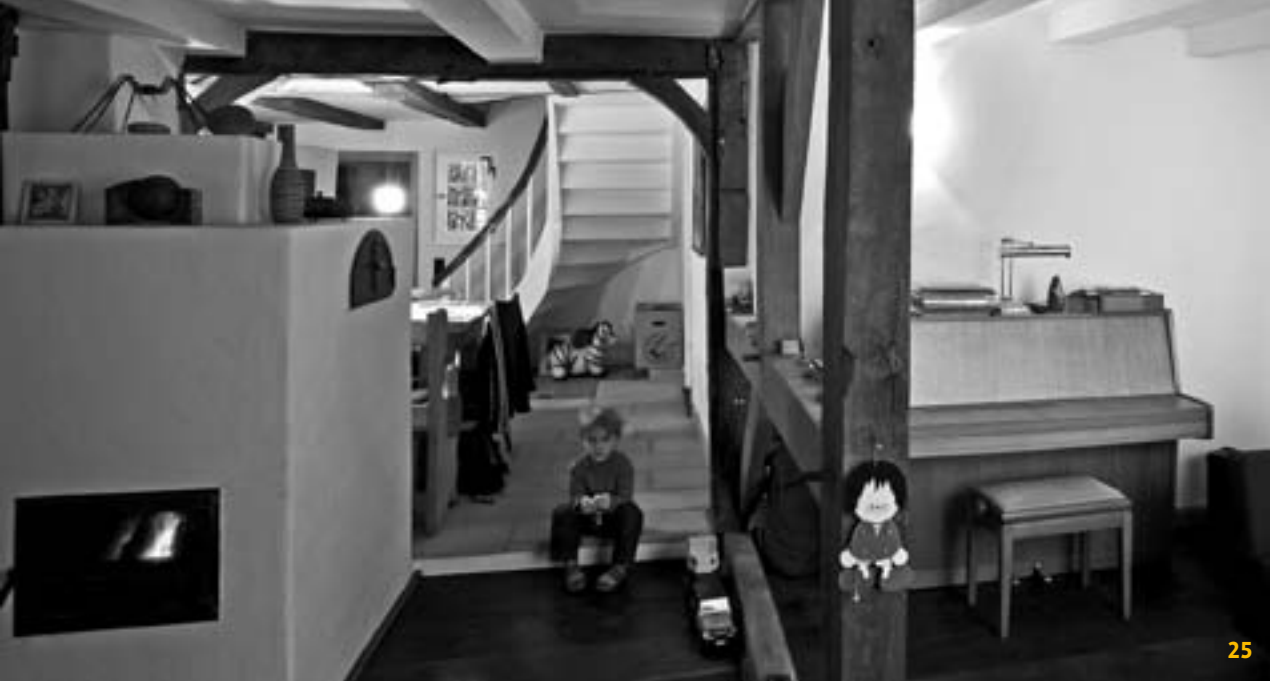
Ein Haus aus dem Mittelalter und moderner Wohnkomfort müssen keineswegs ein Widerspruch sein. Angefangen beim Heizungskonzept, das voll auf Strahlungswärme setzt: In allen Außenwänden befindet sich heute eine von außen nicht sichtbare Wandheizung – je nach Bedarf kann auch zusätzlich ein neu eingebauter Grundofen genutzt werden. Durch den Verzicht auf Heizkörper wird die Anmutung des alten Hauses nicht gestört.

25 Der Grundofen in der Mitte des Hauses (Foto: Roland Rossner, Deutsche Stiftung Denkmalschutz)

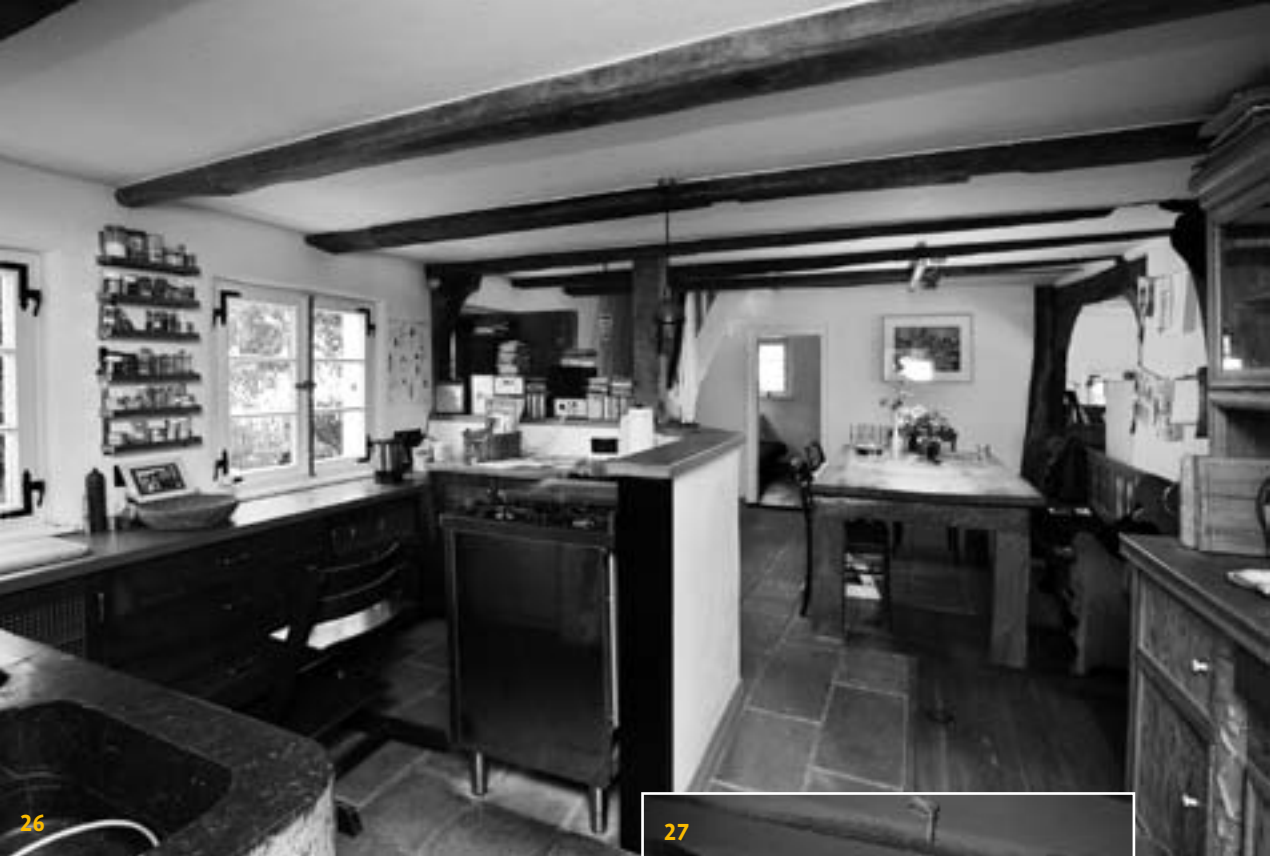
26 Die neue Küche: Moderne Küchentechnik kontrastiert reizvoll mit historischen Materialien und Einrichtungen. (Foto: Roland Rossner, Deutsche Stiftung Denkmalschutz)
